BİZ KİMİZ

İnşaat sektörünün bir çok alanında 10 yıllık tecrübemizle projelendirme ve uygulama işleri yapıyoruz.

GÜÇLENDİRME NEDİR?

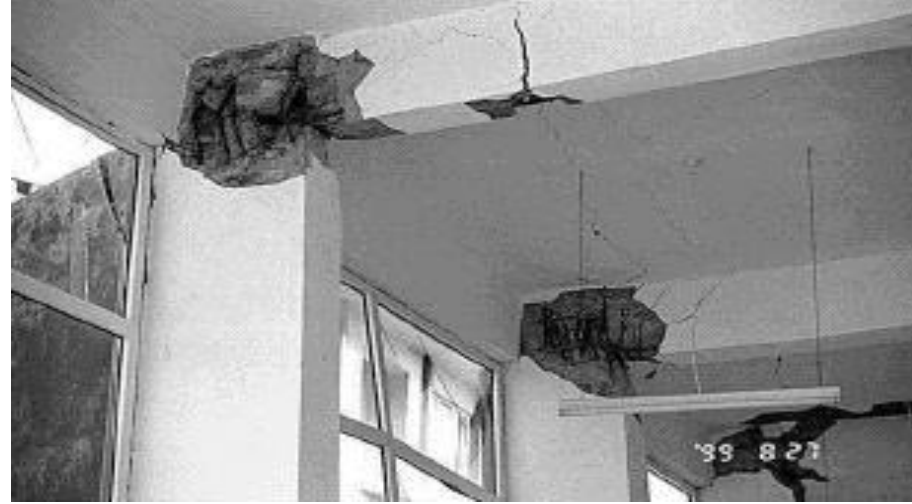
► EĞİLME ÇATLAĞI

Kolon-kiriş birleşim bölgesinde etriye yetersizliğinden kaynaklanan mafsallaşma ve kirişte oluşan eğilme çatlağı görülmektedir.

Eğilme çatlakları, çekmenin en yüksek olduğu bölgede oluşur. Bu tür çatlaklar donatının aktığını göstermektedir. Kirişlerde genellikle eğilme ve kesme çatlakları görülmektedir. Kiriş mesnet momentlerine deprem sırasında eklenen tersinir momentlerle birlikte çok büyük bileşke momentleri ortaya çıkabilir. Eğilme momentlerinden ileri gelen çatlaklar çoğunlukla mesnetlerin üst yüzünde ve açıklıkta kesitin alt yüzünden üst yüzüne doğru eğilme çatlağı olarak kendini gösterir.

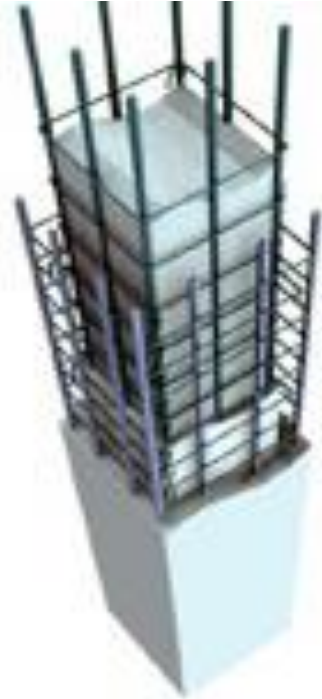
Betonarme

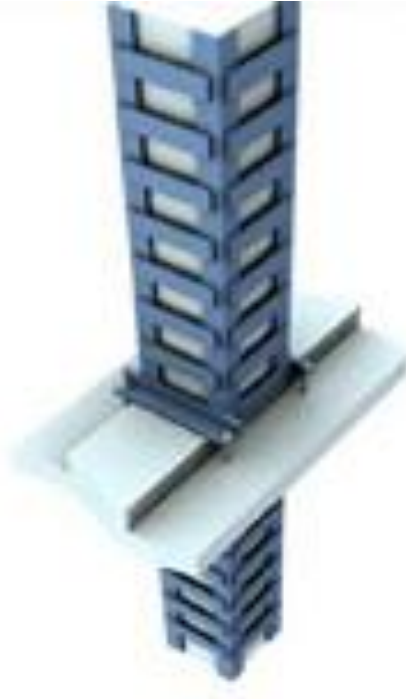
Çelik

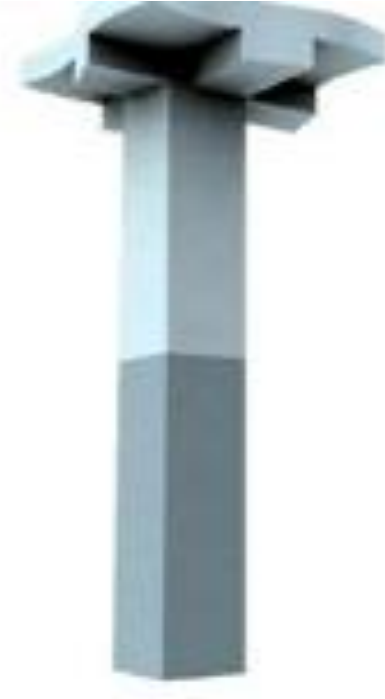
Karbon

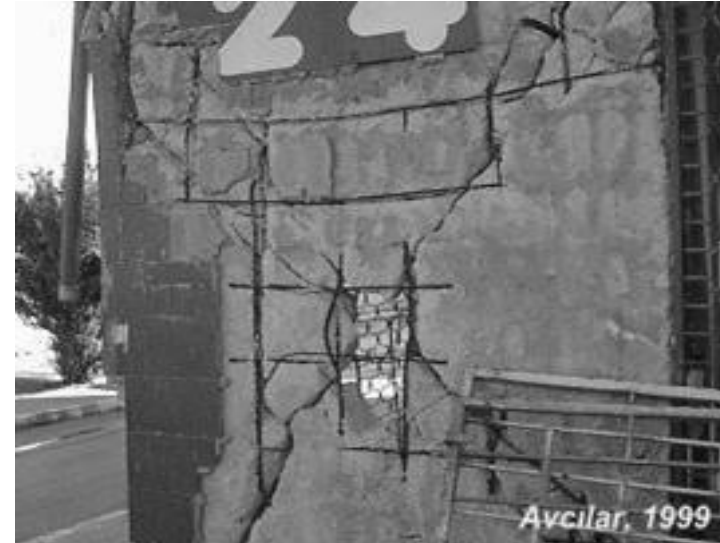
Birkaç katlı alçak yapılarda çoğunlukla kesme çatlakları oluşur. Çünkü alçak yapılarda perde duvarına deprem sırasında etkiyen eğilme momenti, perdenin moment taşıma kapasitesinden daha az olur. Böylelikle alçak perdelerde genellikle eğilme kırılması oluşmaz. Perdede en çok rastlanan X köşegen çatlaklardır. Bu çatlaklar kesme kuvvetinden oluşan eğik çekme gerilmelerinden oluşurlar. Sünek olmayan bu güç tükenmesi yapının ani göçmesine sebebiyet verebilir, dikkat edilmelidir. Perde uç bölgeleri iyi düzenlenmiş ise bu hasara rağmen perde eğilme momentleri taşıyabilir.

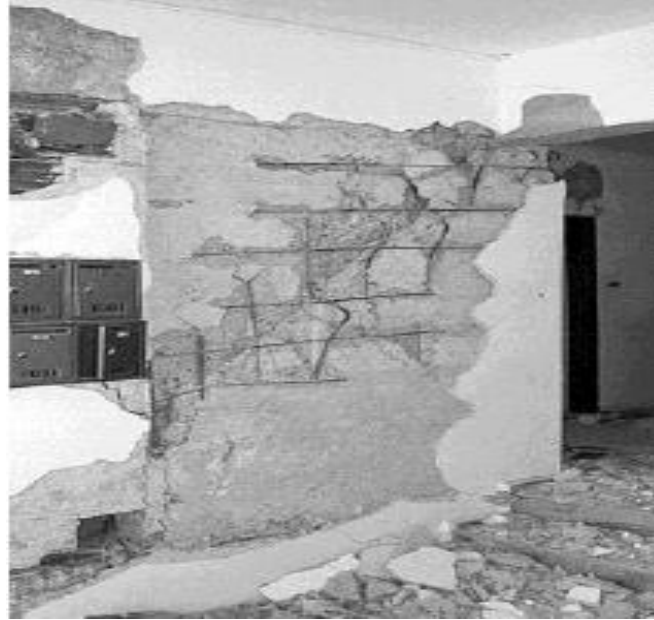
PERDELERİN ASİMETRİK KONUMLANDIRILMASI

- Perdelerin tasarımında yapılan hatalardan dolayı bazı durumlarda, perde duvarlarının konumu yapı içinde asimetrik olabiliyor. Bu durum, yapının deprem sırasında burulma etkilerine maruz kalmasına sebep olabilir. Şekilde burulma etkilerine maruz kalmış bir perde duvarı görülmektedir.

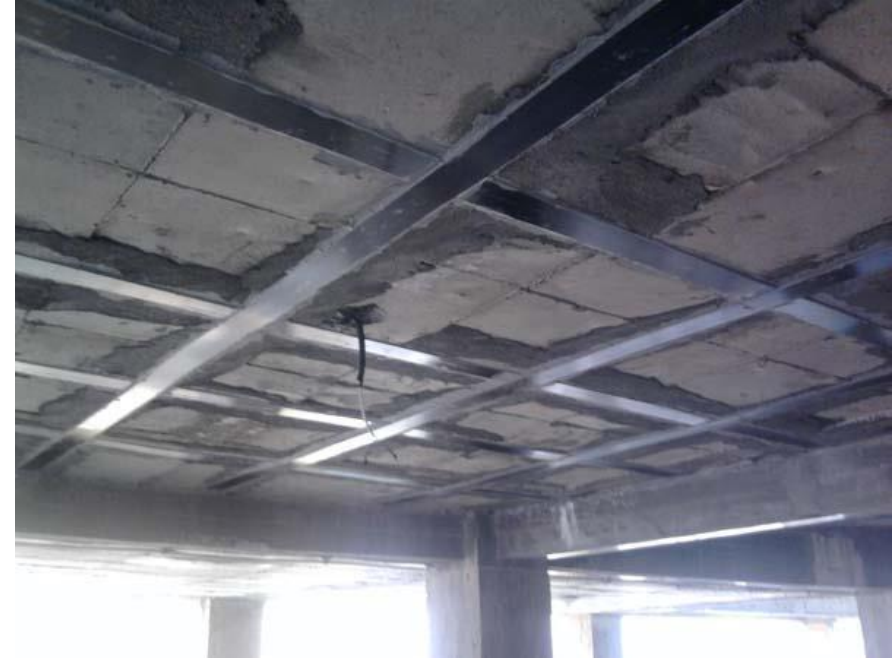
Sehim ve titreşimlerin engellenmesi için betonarme ve frp ile güçlendirme

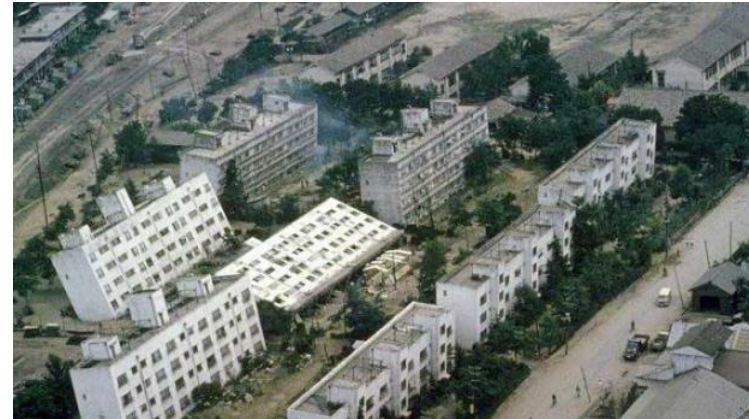
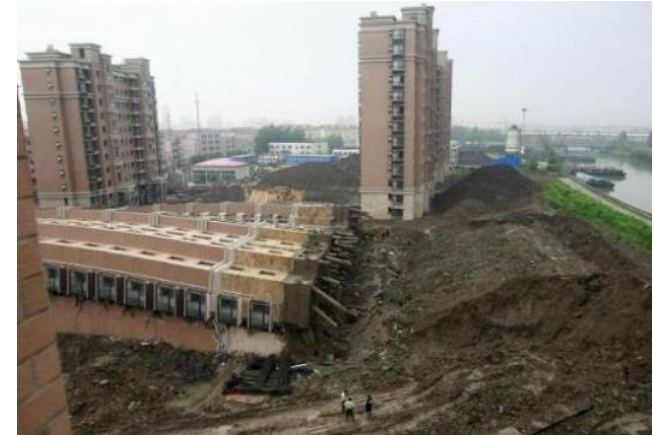
Deprem sırasında en çok rastlanan olaylardan bir tanesi, temelde hasara neden olan zemin sıvılaşmasıdır. Bu duruma genelde akarsu havzalarında ve kıyı bölgelerinde rastlanır. Deprem esnasında yer altı su seviyesi yükselerek, zemin daneleri arasındaki boşluk suyu basıncını artırır. Artan boşluk suyu basıncı etkisinde zemin sıvı gibi akıcı duruma gelir. Sıvılaşan zemin taşıma kapasitesinin büyük bir kısmını kaybeder. Hafif yapılarda yapı yukarı doğru hareket ederek yüzme eğilimine, ağır yapılarda ise zemine doğru batma eğilimine girer. Sonuç olarak yapıda büyük yer değiştirmelere neden olan bu olay temelde göçmelere ve büyük çatlaklara neden olabilir. Bu durum, zemin emniyet gerilmesinin yüksek alındığını, yapıya uygun temel seçiminde hata yapıldığını veya zeminde yeterli tedbirlerin alınmadığına işaret eder. Bazı durumlarda zeminin aynı bölgede çok çeşitlilik göstermesinden dolayı, temelin bir kısmı sert zemine, diğer kısımları ise dolgu zemine oturabilir. Bu etki, deprem sırasında binanın dönmesine sebep olabilir. Sonuç olarak temel hasarı için zeminin iyileştirilmesi ve temellerin güçlendirilmesi çözüm olabilir.

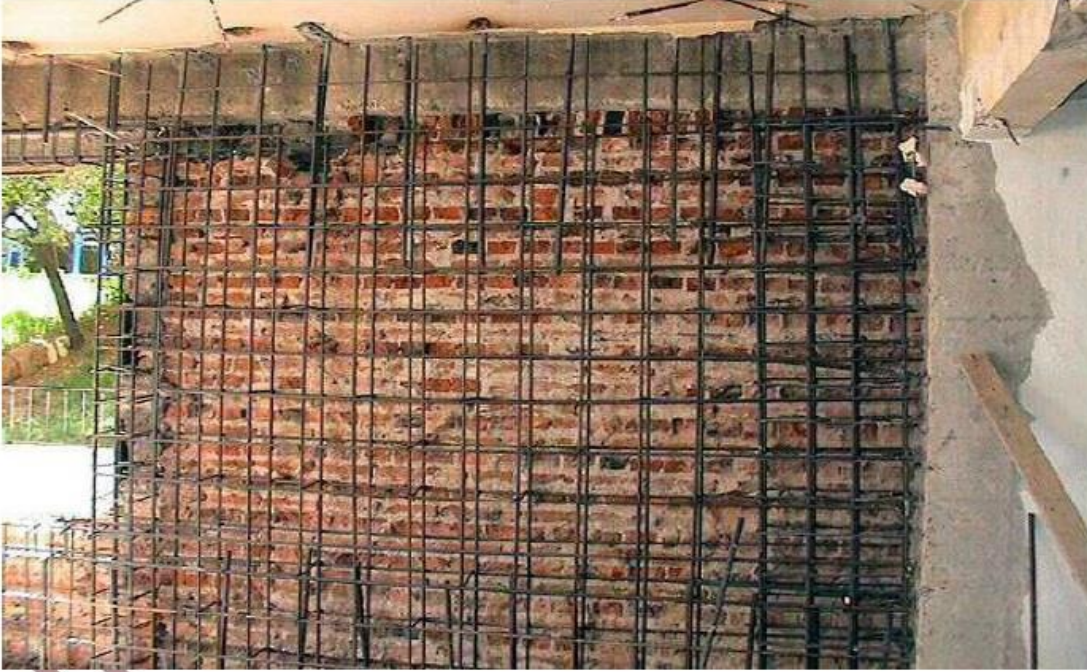
Betonarme Güçlendirme

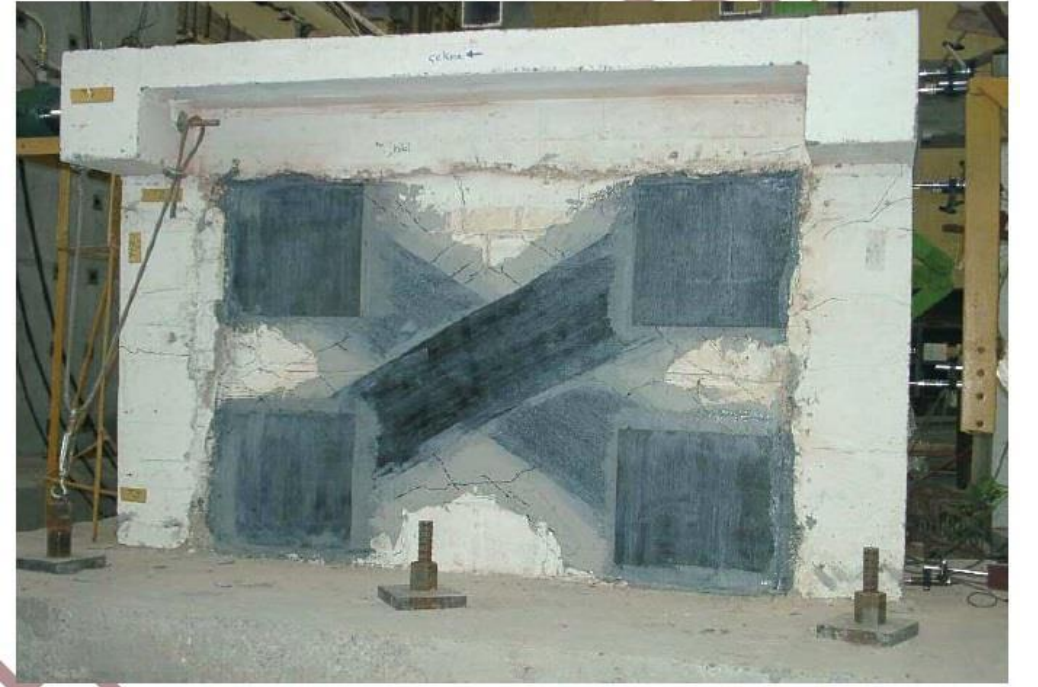
Karbon Fiber Güçlendirme-2019 Deprem Yönetmeliğinde yer almıyor!!!

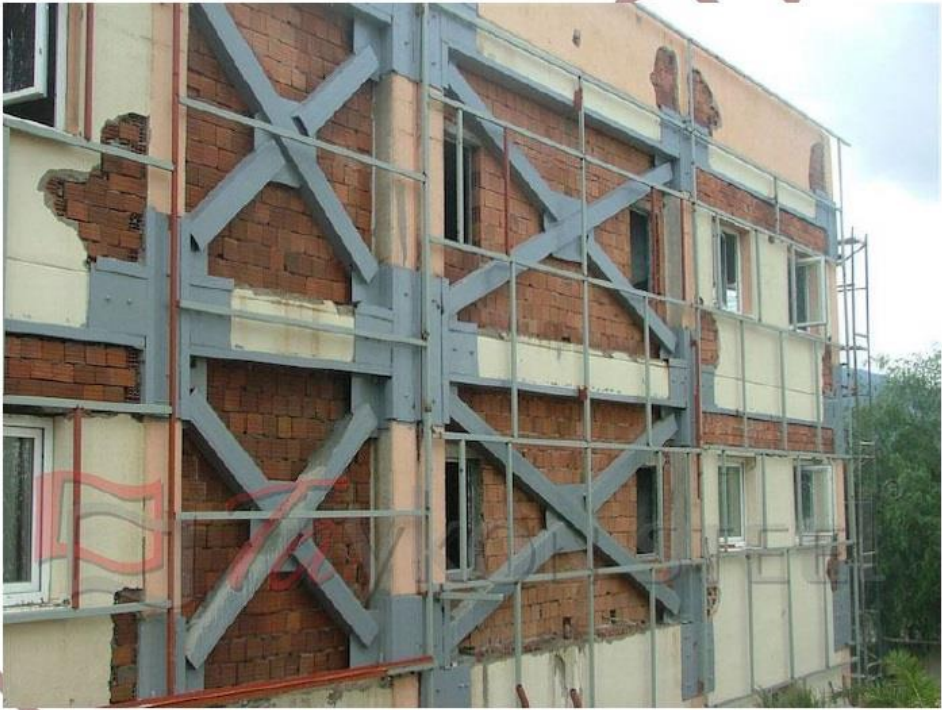
Çapraz Çelikler İle Dışardan Güçlendirme

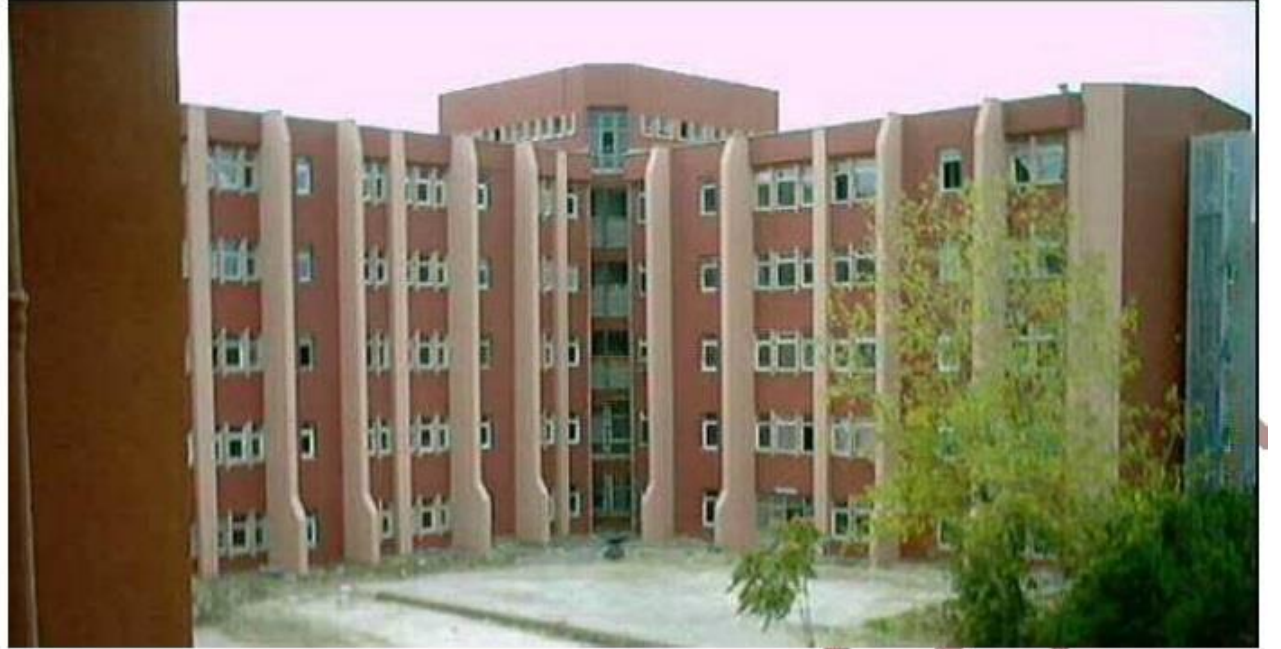
Betonarme Payandalar İle Dışardan Güçlendirme-İ.Ü-Mühendislik Fakültesi

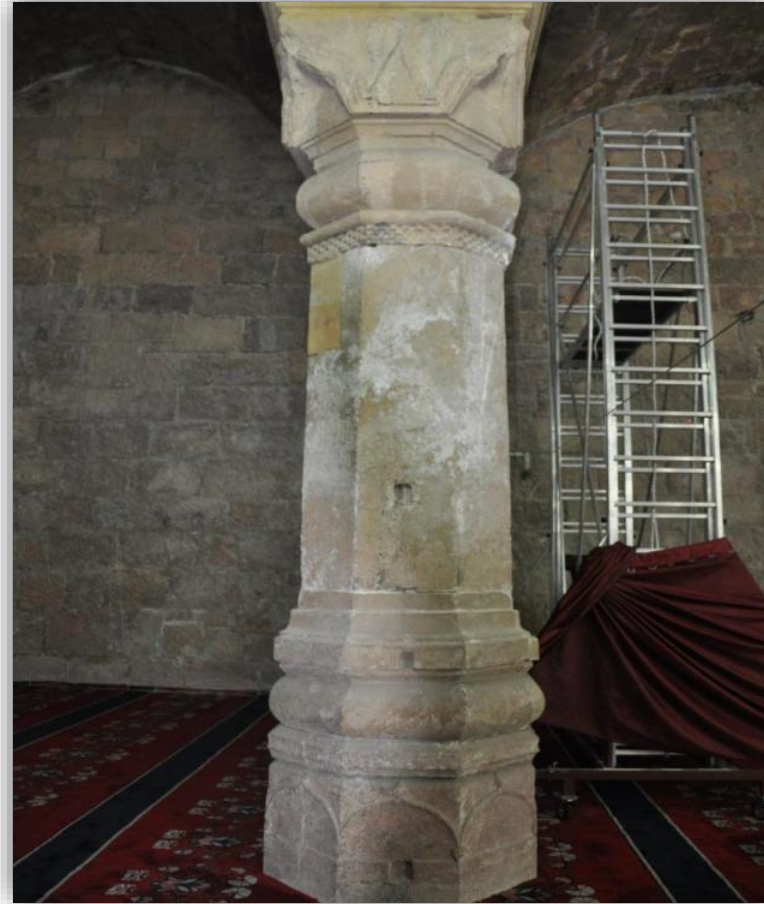
SUTUNLAR

Tek parça, yada birçok daire kesitli parçaların birbirlerine kenetlenmesi ile oluşan elamanlardır.

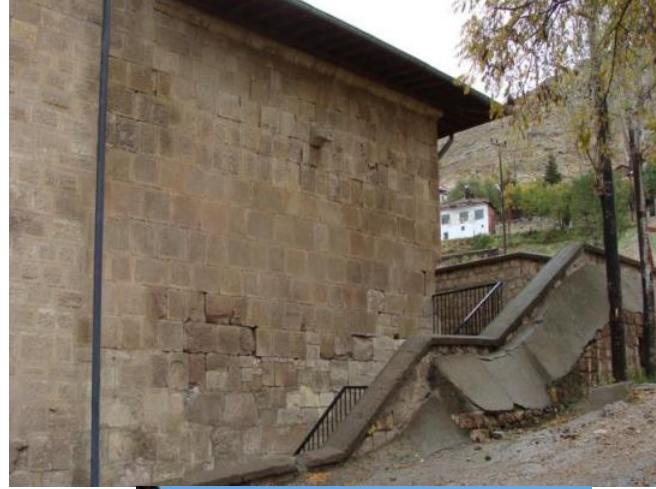
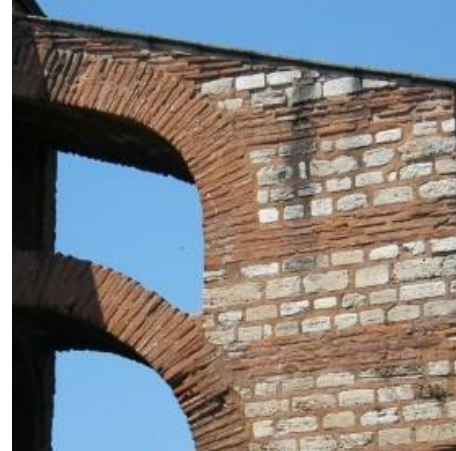
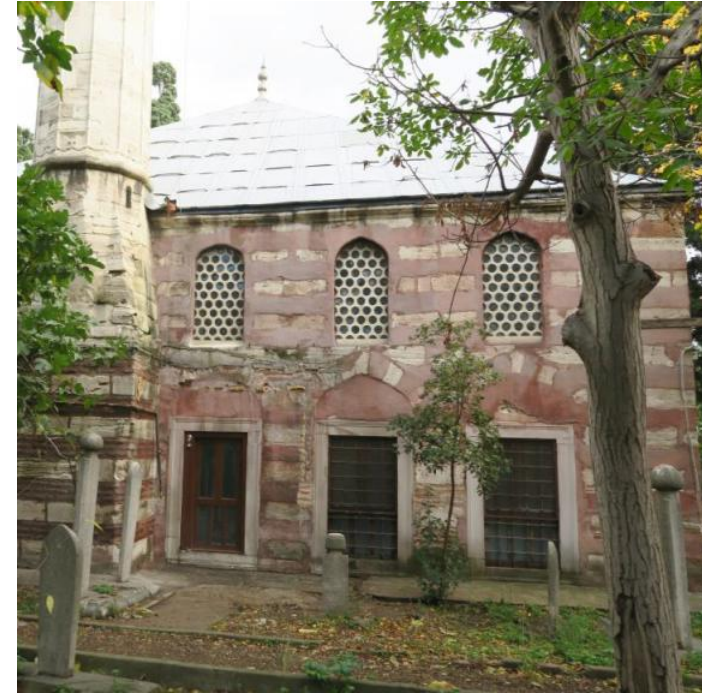
DUVARLAR VE PAYANDALAR

Tarihi yapılarda taşıyıcı duvarlar, kesme taş, kaba yonu taş, moloz taş, tuğla ya da almaşık malzeme (taş+tuğla) ile inşa edilen ve yapılardan gelen yükleri temele ileten sürekli elemanlardır.

Bazı durumlarda duvarlar, çatıdan gelen eğik yüklerin karşılanabilmesi amacıyla payandalarla desteklenmiştir.

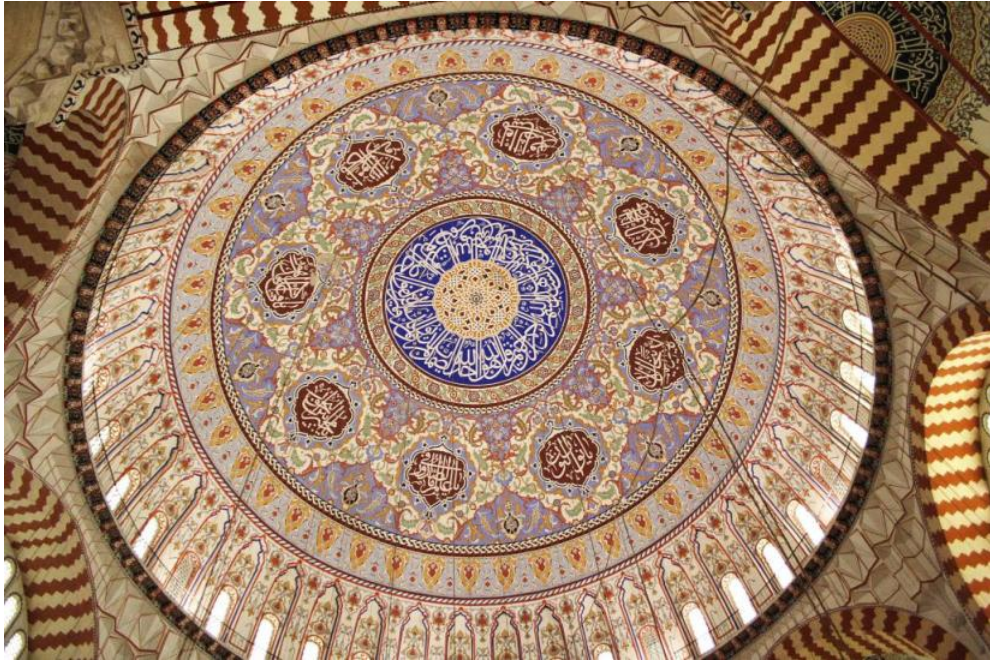
KUBBELER

Kubbe bir kemerin düşey simetri eksenini etrafında dönmesiyle elde edilir. Genellikle tuğla, daha az sıklıkla taş ve ahşap malzeme ile yapılmış örnekleri vardır.

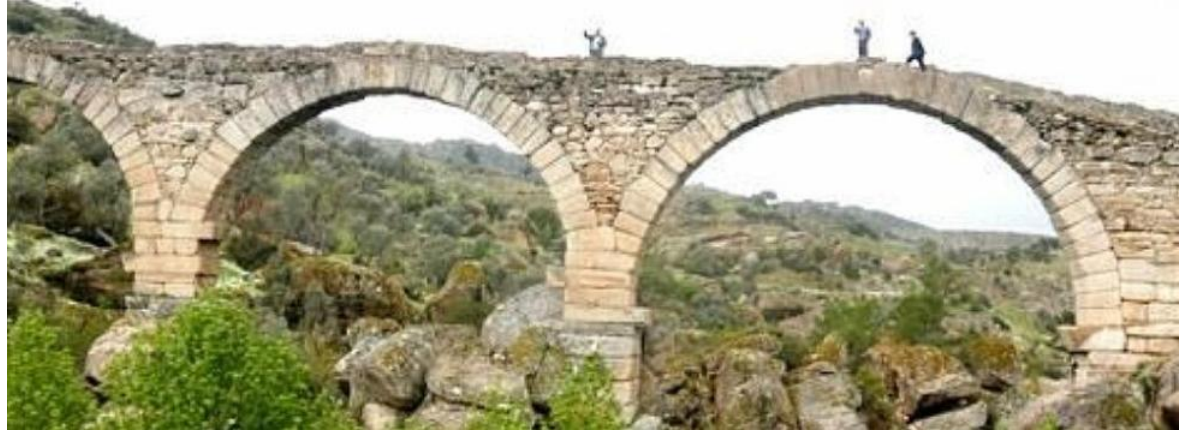
KEMERLER

Ana kemerler çoğunlukla küfeki taşından ya da tuğladan, daha küçük açıklıklı olan dekoratif kemerler ise mermerden yapılmaktadır. Kemerlerin çoğu gergili durumdadır.

Görevleri esas olarak kubbeyi taşımak, yükü duvarlara ya da ana ayaklara güvenle aktarmaktır.

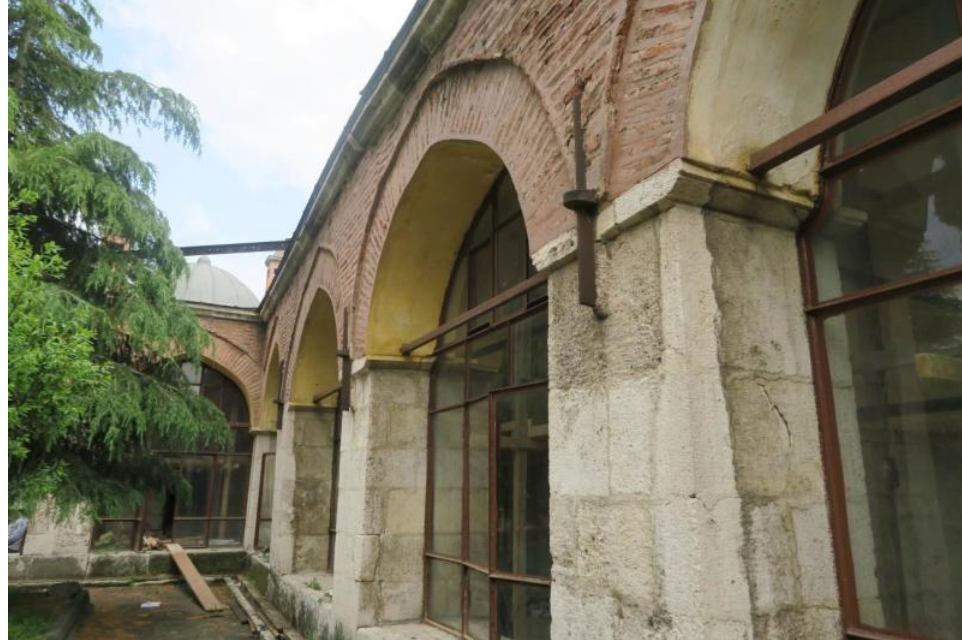
GERGİLER

Gergiler kubbeler, kemerler ve tromplarda, kemer ya da kubbe Davranışı nedeniyle oluşan itkinin Karşılanması amacıyla kullanılmaktadır. Tarihi eski yapılarda ahşap ve dövme demir gergiler yoğun olarak kullanılmıştır.

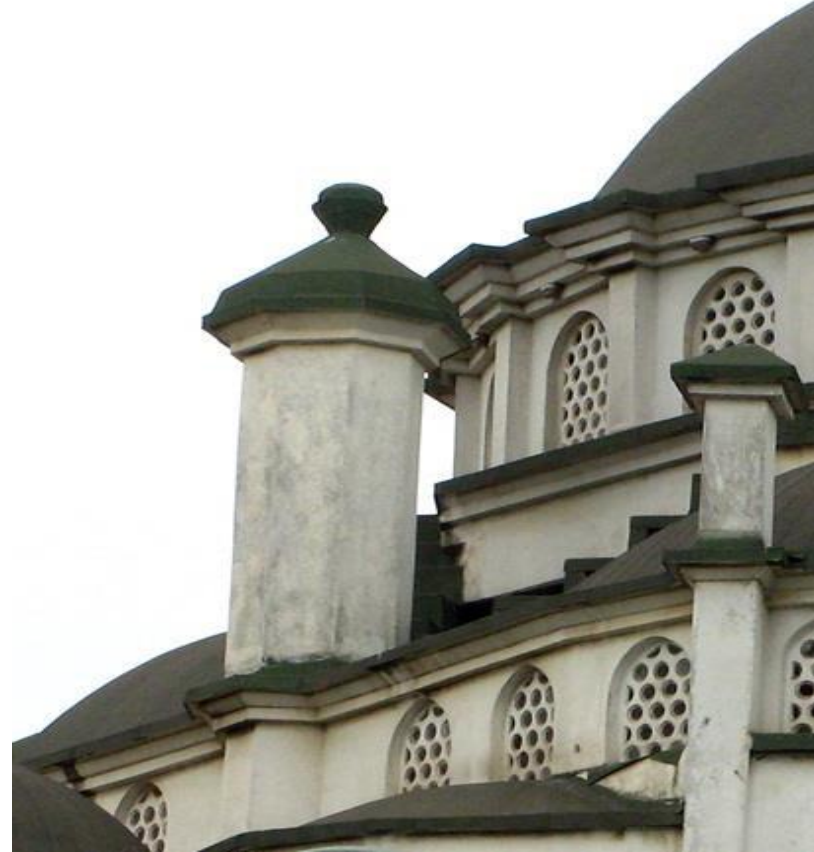
AĞIRLIK KULELERİ

İtkilerin etkisini azaltmada etkin olarak kullanılmıştır. Pek çok tarihi yapıda örnekleri bulunmaktadır.

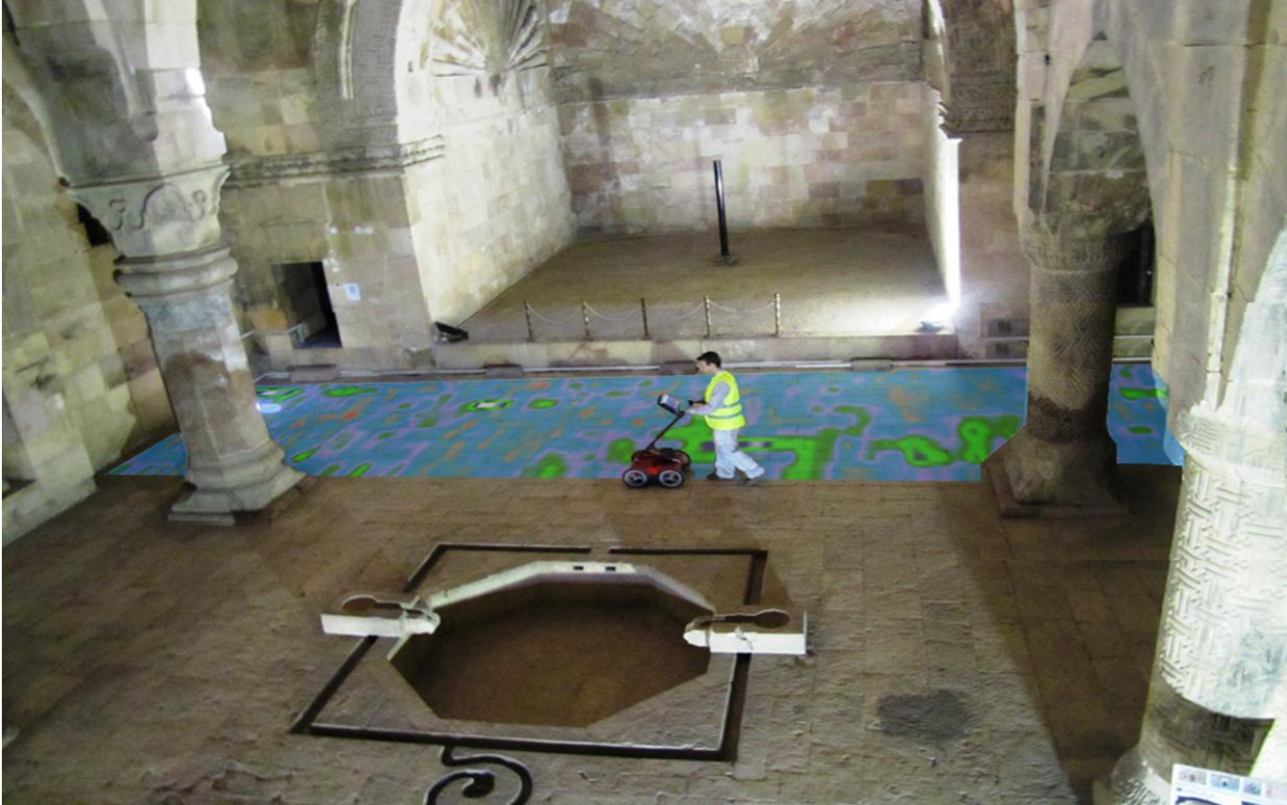
Şekil 1: Cami (Çarşı) Kapısı Tarama Alanı 1.Profil 2 Boyutlu Sonuç Görüntülemesi

Bu profilde 3 sıra taş blok gözlenmiştir. 2.sıra il3. sıra arasında önemli bir açıklık oluşmuştur. Diğer taraftan bu açıklık bombeli bir haldedir; bu kabul ile tarama alanının yaklaşık orta kısmındaki taşlarda %10 – 20 daha fazla açılma olduğu düşünülmektedir.

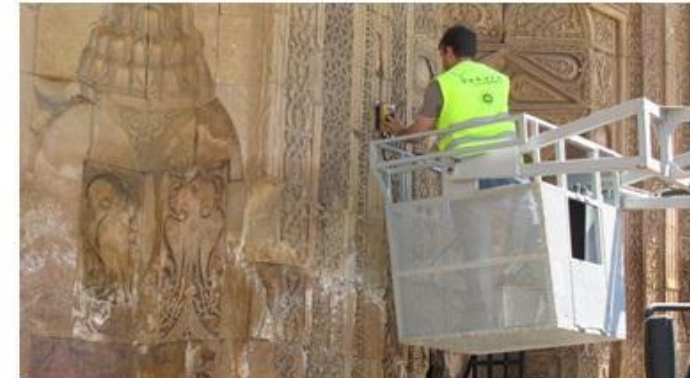
Resim 2: Cami (Çarşı) Kapısı Tarama Alanı 2.Profil

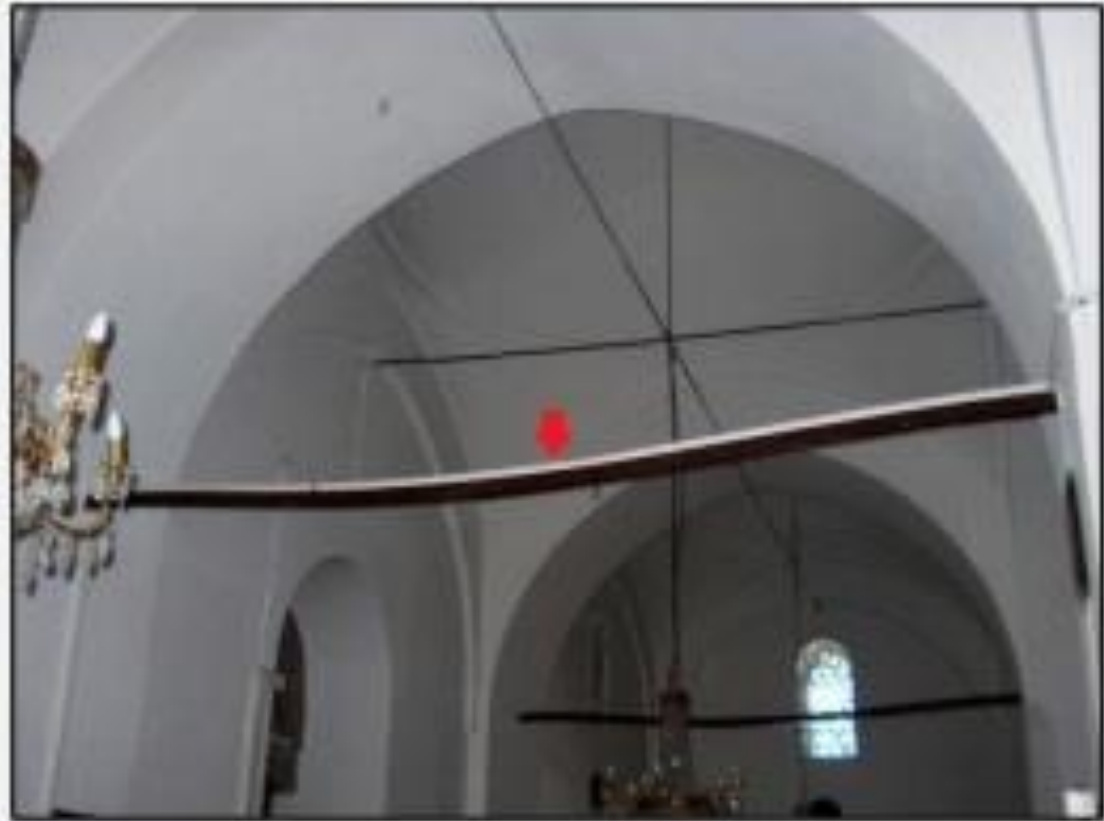
Gergi elemanlarında burulma

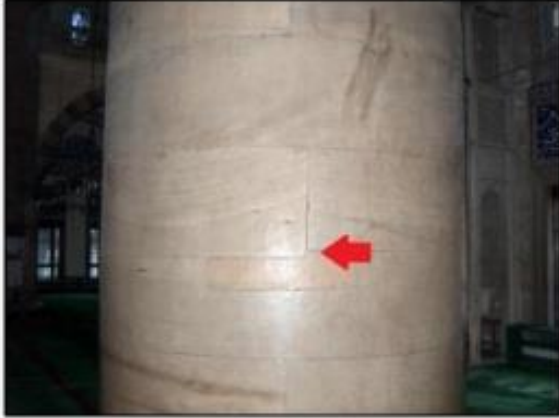
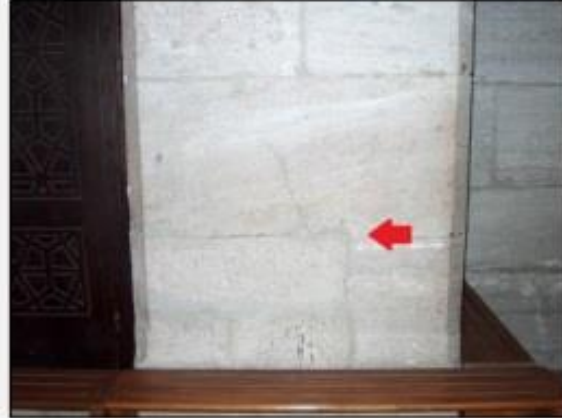
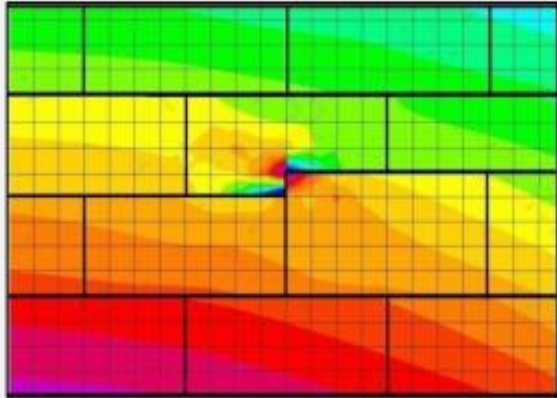
Yatay Derzin Değiştiği
Noktalardaki Deformasyon

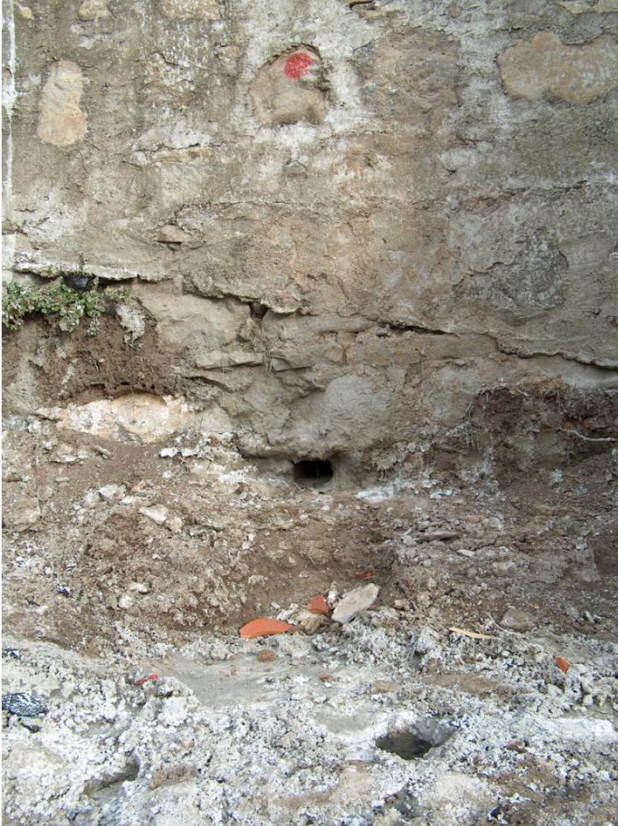
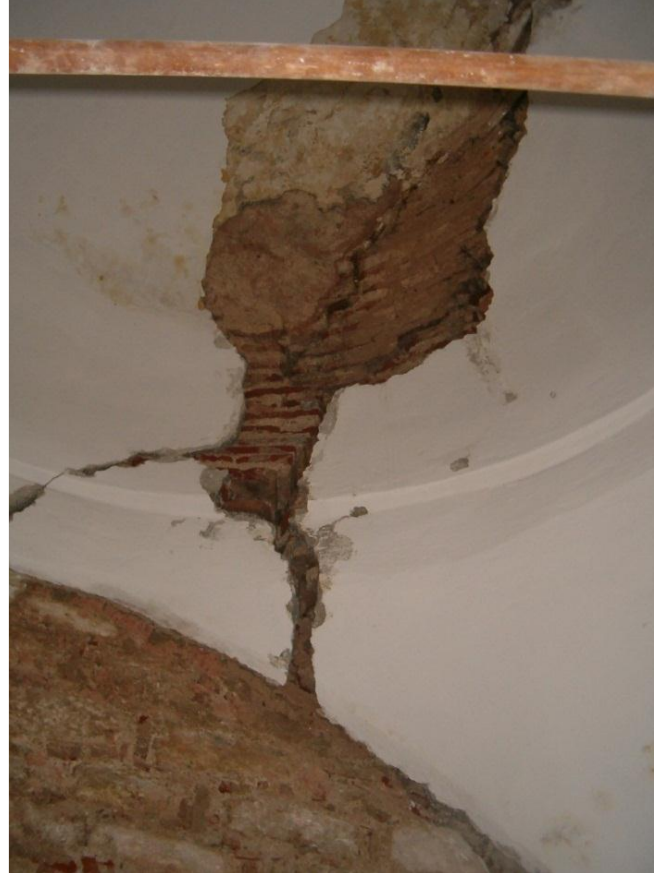
Zemin iyileştirme için yapılan jet grout yöntemi yapıyı havaya kaldırarak duvar ve kubbelerde çatlaklara neden olmuştur.

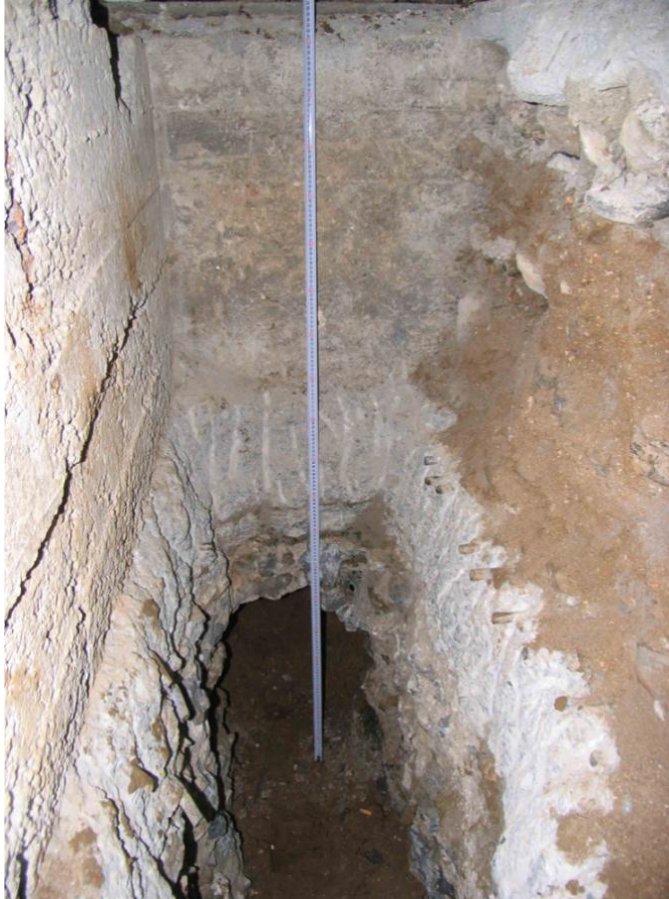
Yapı tabanına b.a. radye temel yapmak. Radye temel beden duvarların tabanını kazarak yapılacağı için temel altında oluşan sağlam tabakanın gevşemesine, kabarmasına sebep olmaktadır. Oturmalarını tamamlamış zeminin tekrar oturma süreci ile yapı üst tabakalarında istenmeyen gerilme yığışmalarına sebep olur.

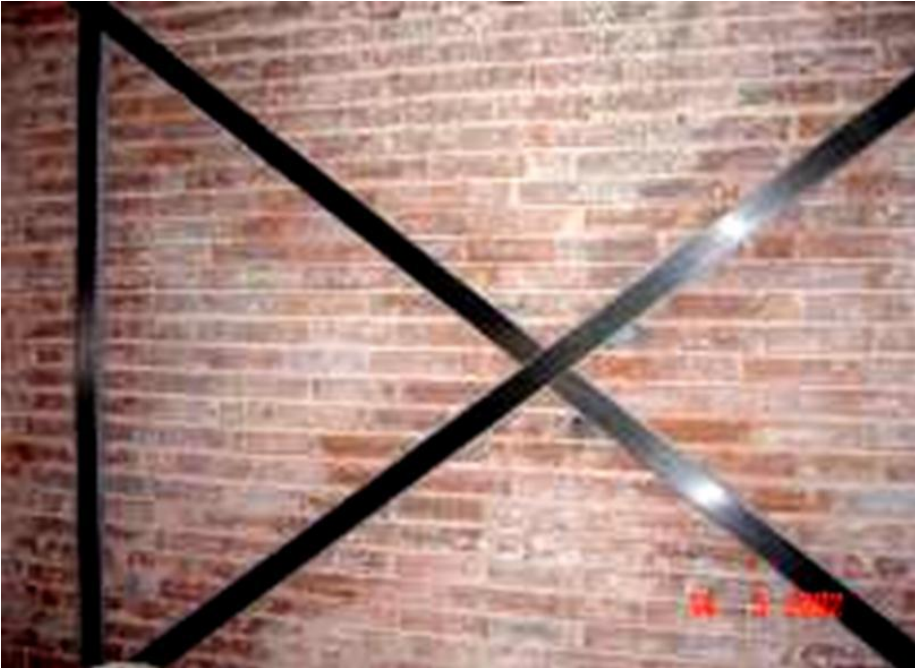
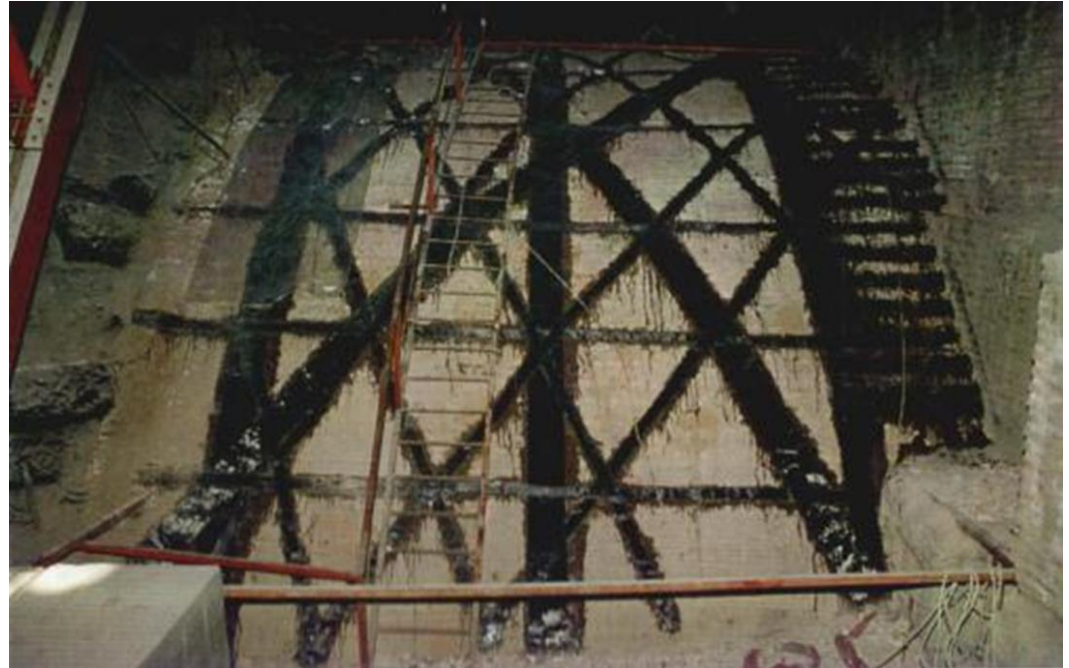
Duvar yüzeylerine karbon fiber yapıştırmak. Fiber malzemenin ve yığma yapının nasıl davrandığını çok iyi bilerek tasarım yapılmalıdır. Aşağıdaki örneklerde tasarım yapılmadan, ezbere bir mühendislik anlayışıyla yapılan örnekler görülmektedir.

Dolmabahçe sarayının salon kubbesinde güçlendirme amaçlı yapılan karbon fiber yapıştırma uygulaması, yapıştırıldığı kubbe yüzeyinden ayrılmış durumdadır. Yetersiz dayanımda karbon fiber ve tonoz davranışını bilmeyen mühendislik anlayışı uygulaması...

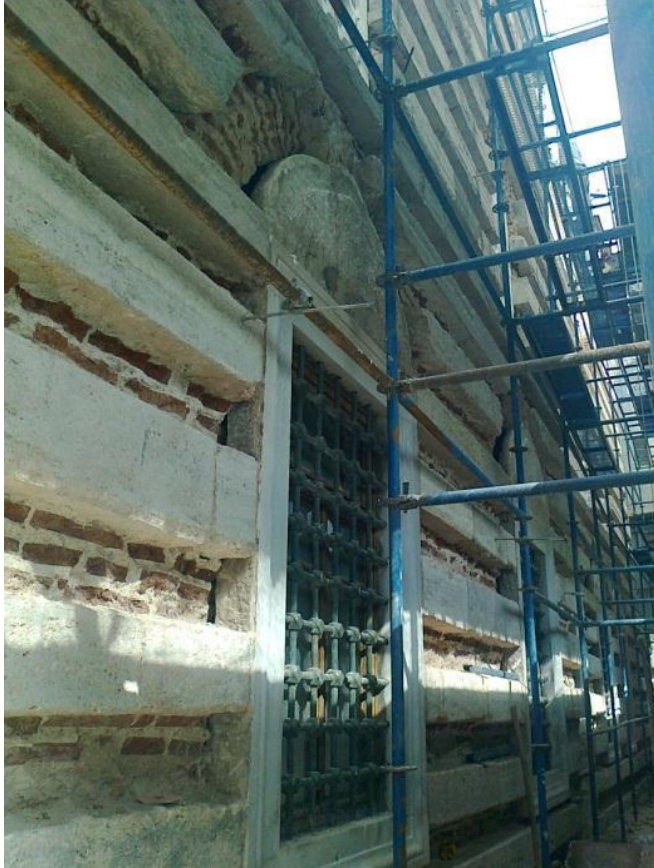
- Almaşık duvar örgüsünün tuğla olan kısımları; 15cm çürütmek sureti ile boşaltılıp karbon fiber yapıştırılmaktadır. Daha sonra, günümüzde üretilen fabrika tuğlası ve kireç çimento karışımı harç ile örülmektedir.
- Bu uygulama; yapı duvarının dağıtılması demektir. Yüzlerce yıl boyunca şekil almış duvarın eski yapısına bir daha asla ulaşılmayacaktır.
- Bu uygulamadan kısa süre sonra, yeni duvar harcı priz alınca, eski duvardan ayrıştığı görülür. Her harç kuruma sonucunda hacımı önemli miktarda küçülür.

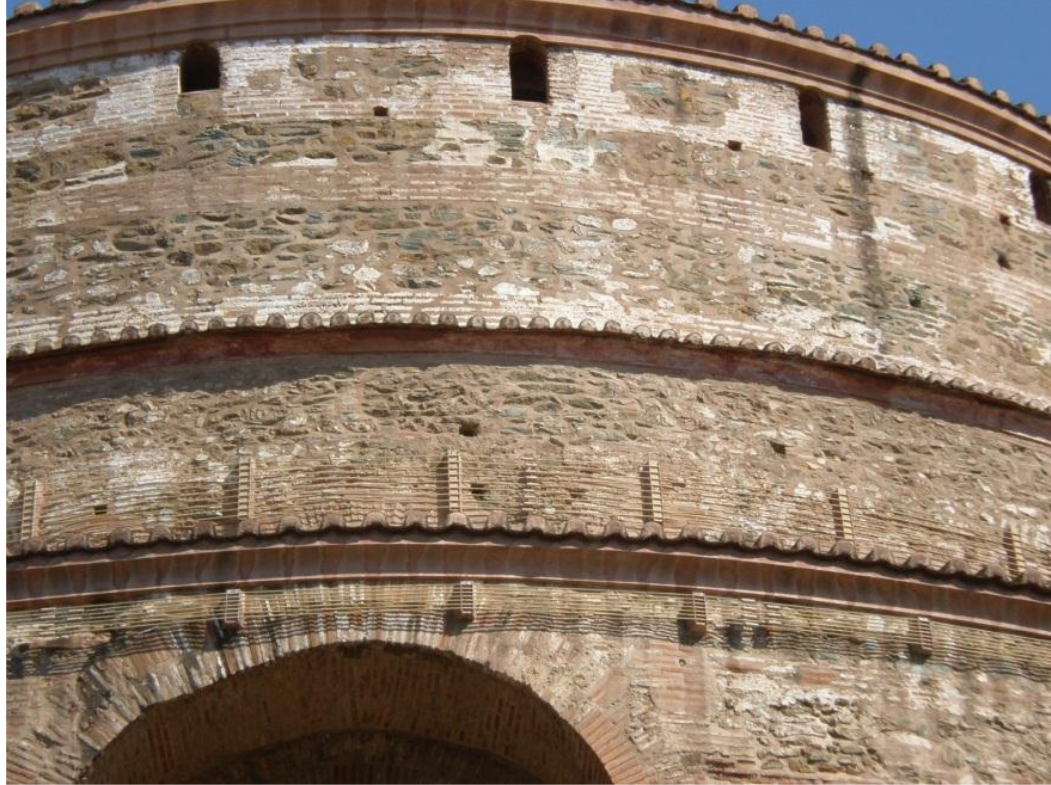
Çelik halatlarla duvar takviyesi. Halatın ısı ile uzayıp kısaldığını kontrol etmek zordur.

Aynı zamanda yığma yapı ile entegre olmadığından birlikte hareket etmeleri düşünülemez...

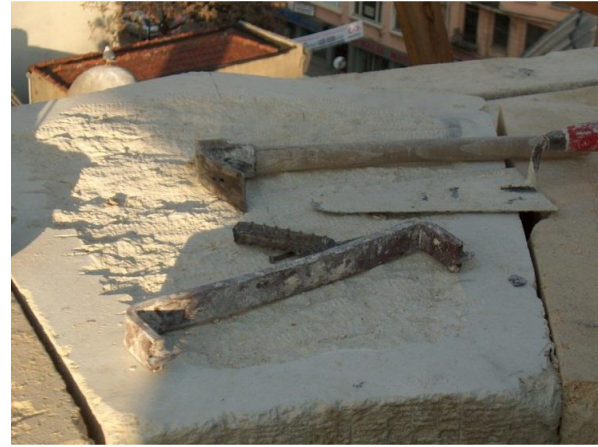
Kılcal Çatlaklar İçin Onarım Detayı

Duvar çatlak ve yarıklarına dikiş yapmak.
Kenet elemanları çekme özelliği taşımamaktadır.
Bir elemanın çekme özelliği olması için düz olması şarttır.
Kenet şeklindeki elemanın duvar açılmalarında, çekme kuvvetlerini taşıması mümkün değildir.
Uygulama yapılırken, yapı duvarlarındaki malzemelere zarar verilmekte, açılma bir sonraki düzlemde oluşmaktadır.
Duvar malzemesinin dağılması, ayrışması; telafisi imkansız olan yapı kayıplarına sebep olur.

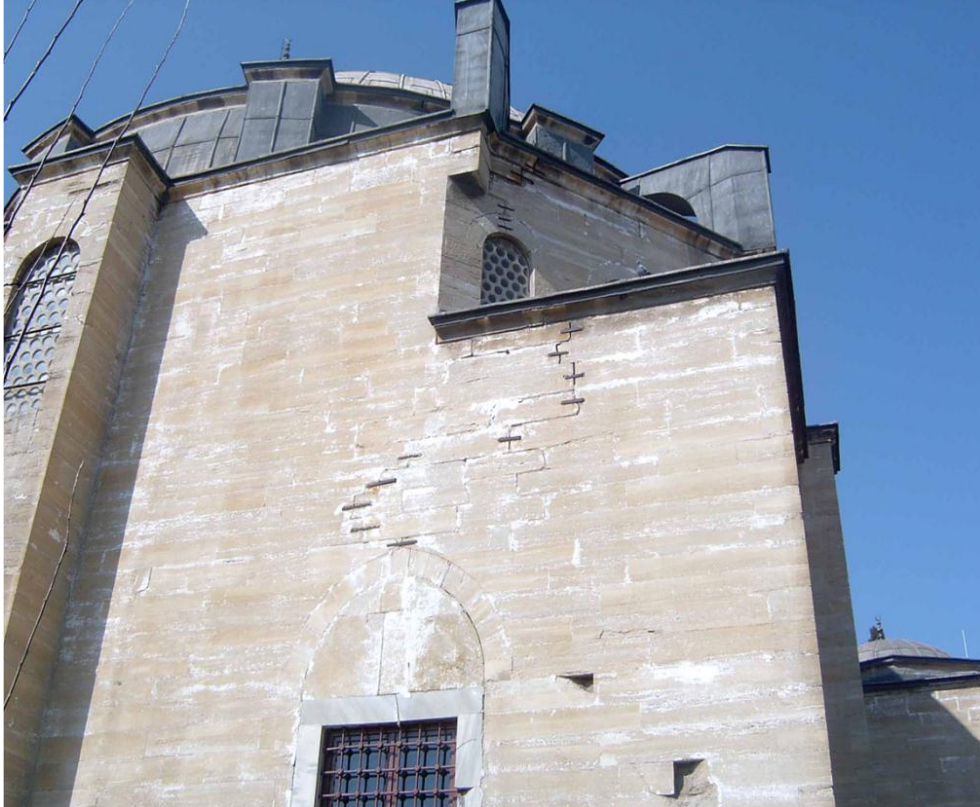
Paslanmaz çelik kenet uygulaması: duvardaki çatlak ve ayrışmalar kayma düzleminde yığılan çekme kuvvetlerinin içsel çekme mukavemetini yendiği kesitlerde oluşur. Kenetlerle bu kuvveti tutma çalışması, ayrılma kesitini sağa sola kaydırmak demektir. Çatlak bir başka kesitte tekrar oluşur.

Kenet uygulaması yapının taşıyıcı sistemindeki malzemeye önemli zararlar vermektedir. Kenet için yer yaparken malzemenin bünyesi dağıtılmaktadır.

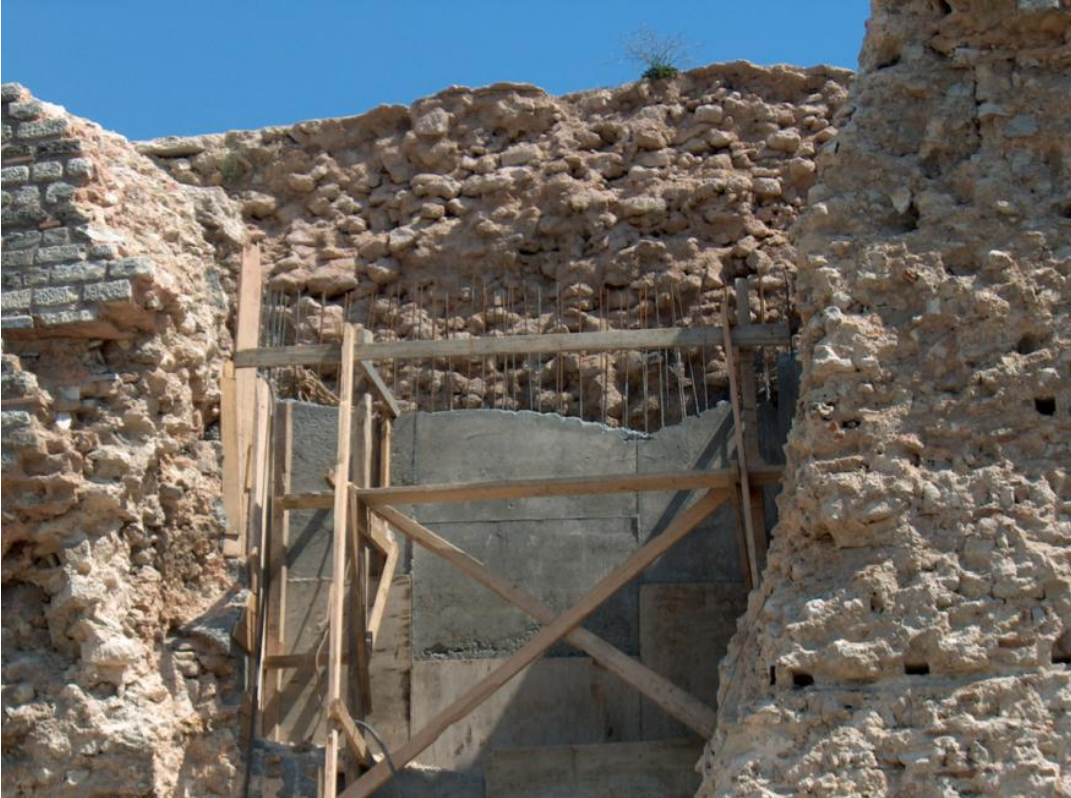
Duvar içine beton arma perde yerleřtirmek. Betonarme perdenin uygulandıđı duvardan sökülmesi gerekir. Deprem esnasında duvarın bu bölgesinde büyük enerji yığılması oluşur. Beton perde onlarca metre uzaktaki duvarları bile dağıtır.

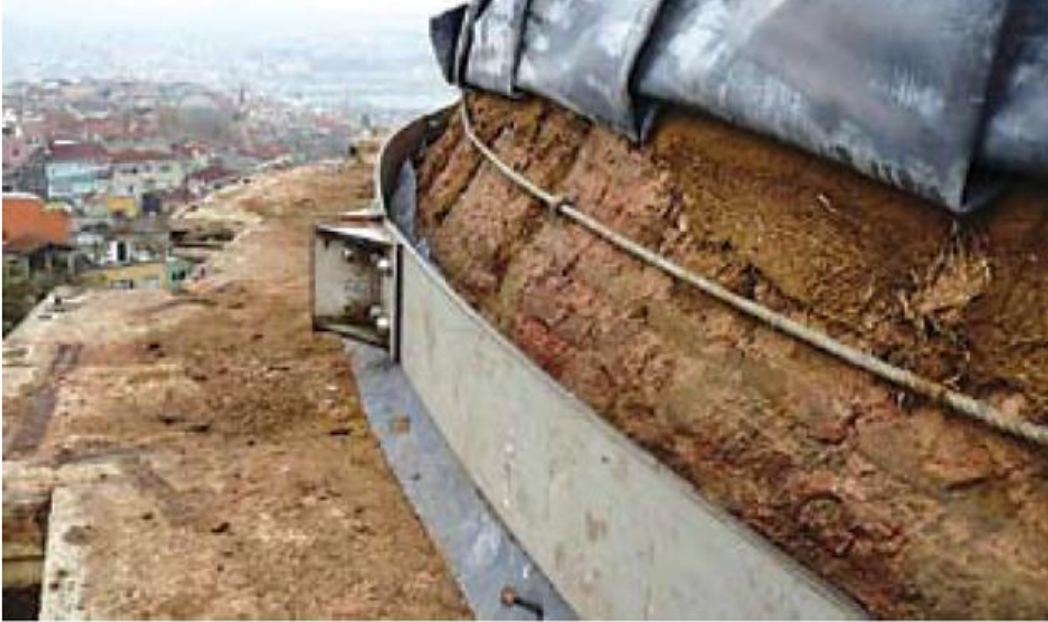
Edirnekapı Mihrimah Sultan camiinde kubbe kasnağında oluşan açılma kuvvetlerini almak için çelikten kasnak yerleştirilmiştir. Yer yer kubbe cidarına dübel ile bağlanmıştır.

- Deprem esnasında çelik kasnak darbeli makine gibi davranır, oturduğu zemini dağıtır, bağlantı dübelleri darbeli matkap ucu gibi duvarı oyar. Bu halı ile kasnak kubbeye zarar verir.
