BİZ KİMİZ

İnşaat sektörünün bir çok alanında 10 yıllık tecrübemizle projelendirme ve uygulama işleri yapıyoruz.

GÜÇLENDİRME NEDİR?

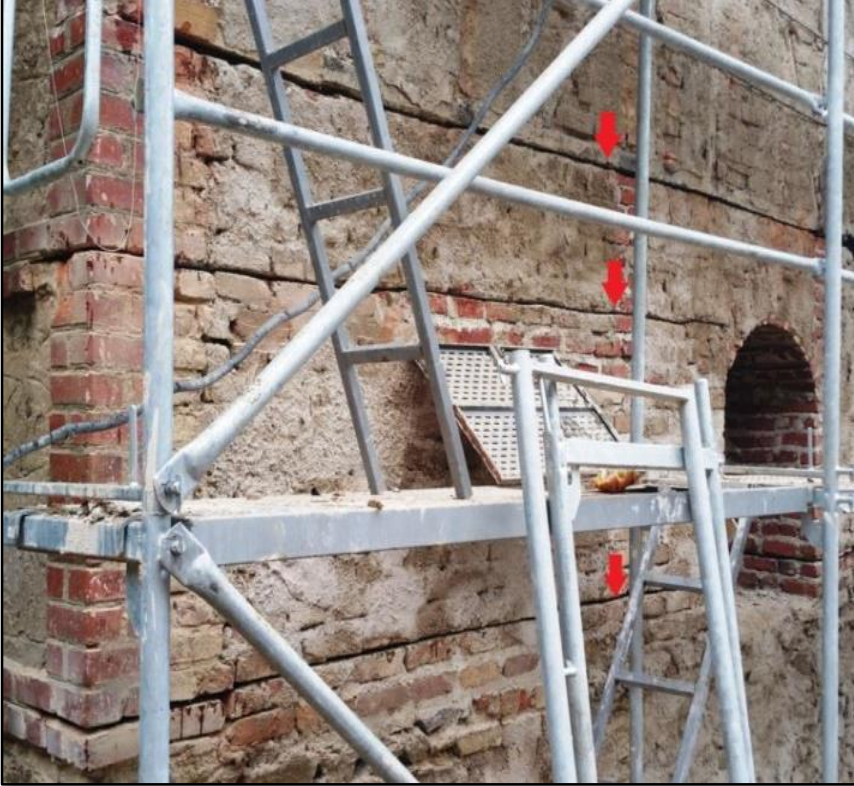
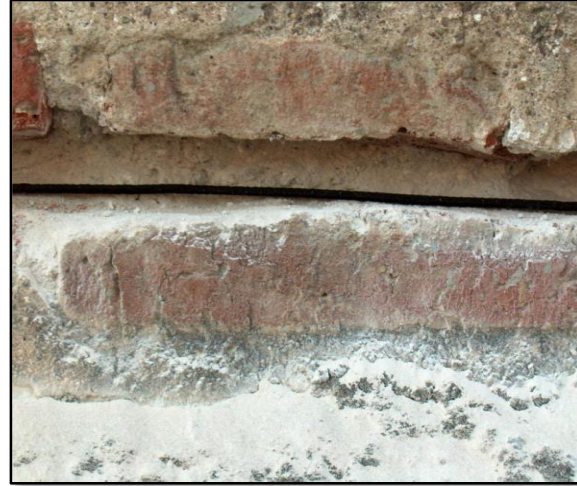
Derz aralarına karbon çubuk yerleştirilmesi.

Böylelikle yapı hem çekme hem de basınç kuvvetlerini karşılamaktadır.

Boğaziçi Üniversitesinde yaptığımız testler ile ispatlanmıştır.

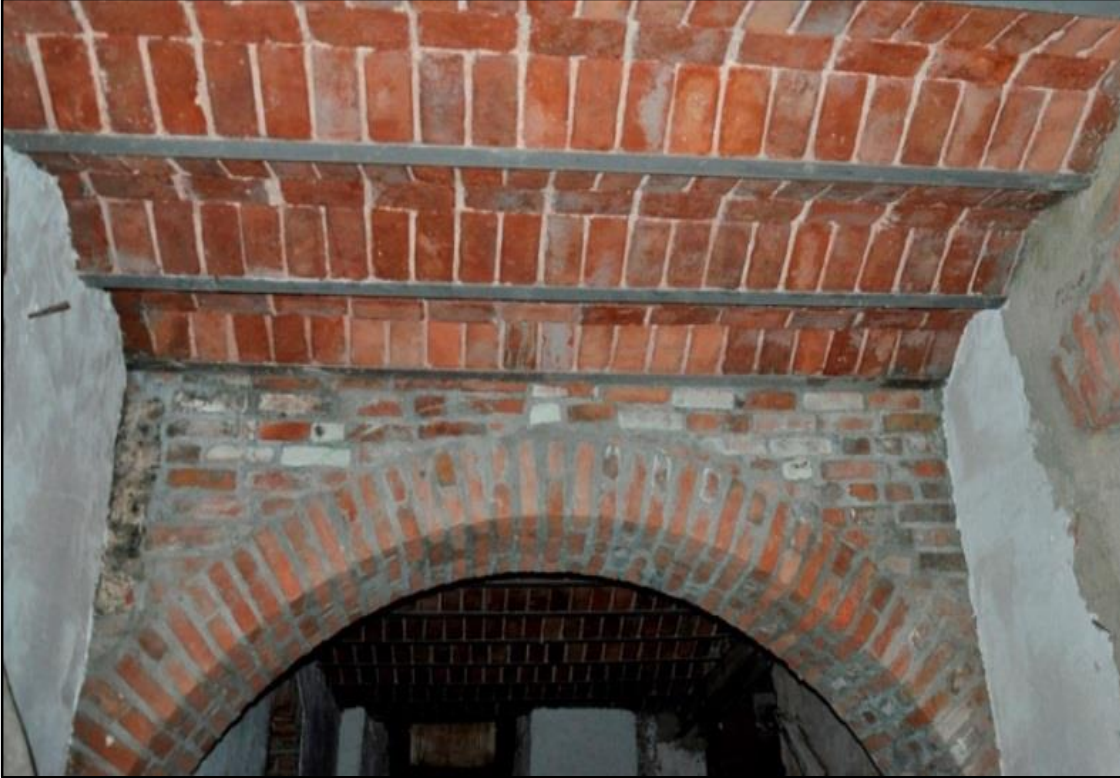
Kesiti yetersiz elemanların özgününe yakın malzeme ile tamamlanması.

Resimde kemer ve volta döşeme yenilemesi görülmektedir.

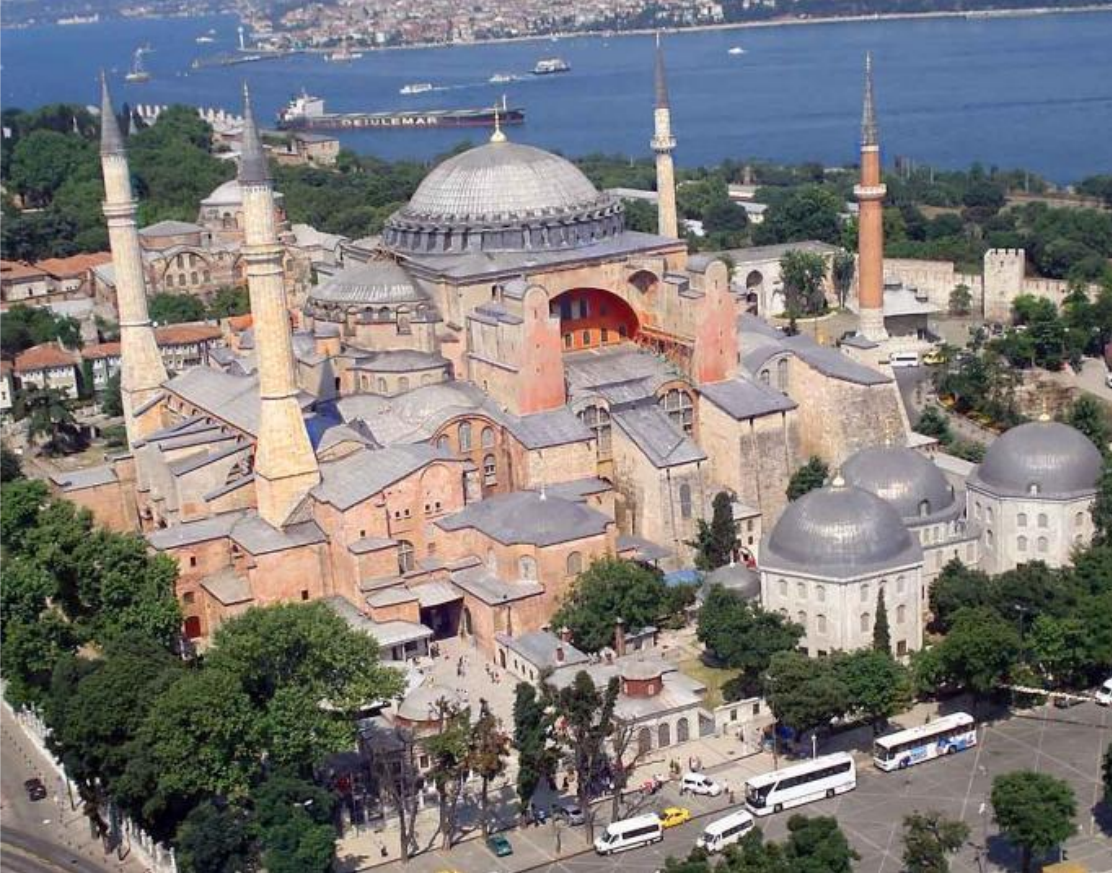
Ayasofya Müzesi zaman içinde her doğrultuda büyük payandalar ile desteklenmiştir.

- Güçlendirme payandaları düşey taşıyıcı akslarda olması; doğru uygulamadır.

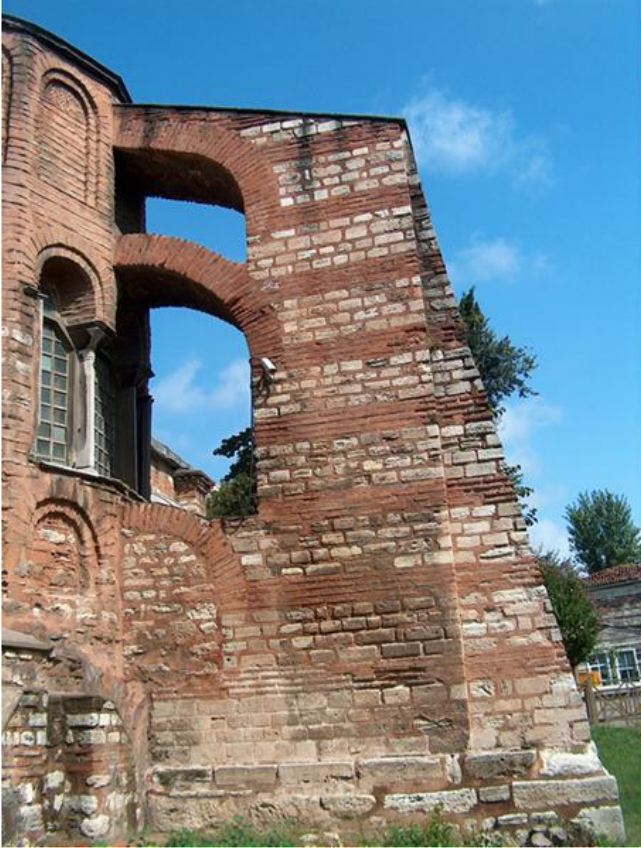
Kariye Müzesindeki destekleme payandasının kubbe cidarına dayandırılması büyük hatadır.
•Düşey diyaframı güçlendirecek payandalar yatay yük taşıyıcı akslara dayandırmak gerekir.

Yatay yük aktaran düşey diyafram duvarlara payanda yapmak. Kariye müzesindeki uygulama; düşünce açısından doğru fakat uygulama yanlış yapılmıştır.

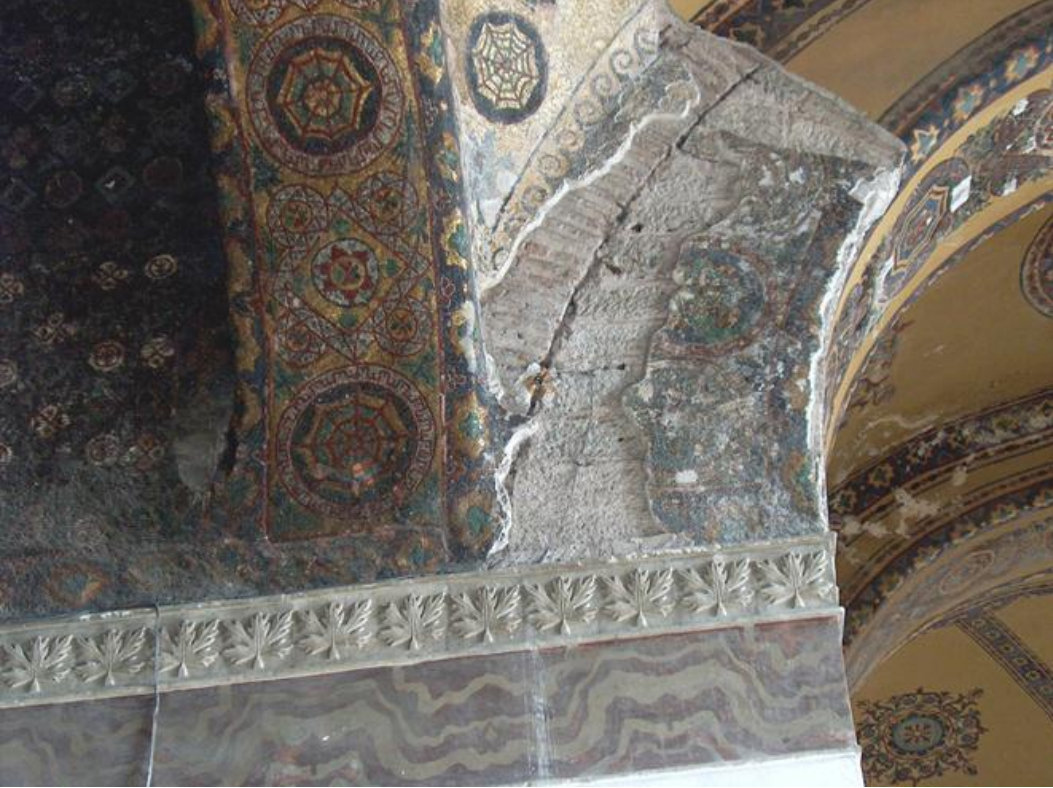
- Düşey diyafram çerçevelerdeki kemerleri güçlendirmek.
- Ayasofya Müzesindeki uygulama düşünce ve uygulama bakımından örnek niteliktedir.

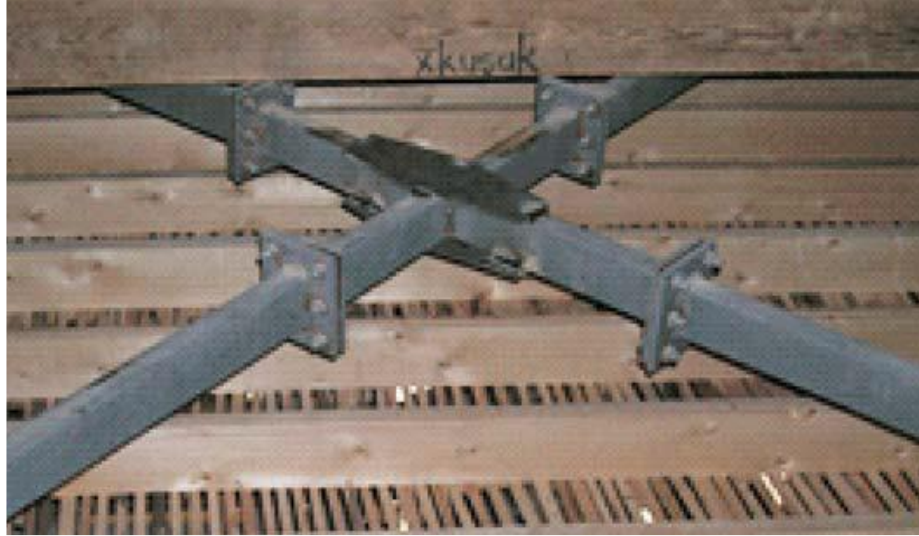
Yapının deprem anında bir bütün olarak hareket etmesi ve düzlem dışı devrilmeleri önlemek için, çatı ve kat seviyelerinde rijit diyafram oluşturmak.
